COMUNE DI LAGNASCO

PIANO REGOLATORE GENERALE 2013

TAV. 2

CARTA GEOMORFOLOGICA, DEI DISSESTI, DELLA DINAMICA FLUVIALE E DEL RETICOLO IDROGRAFICO MINORE

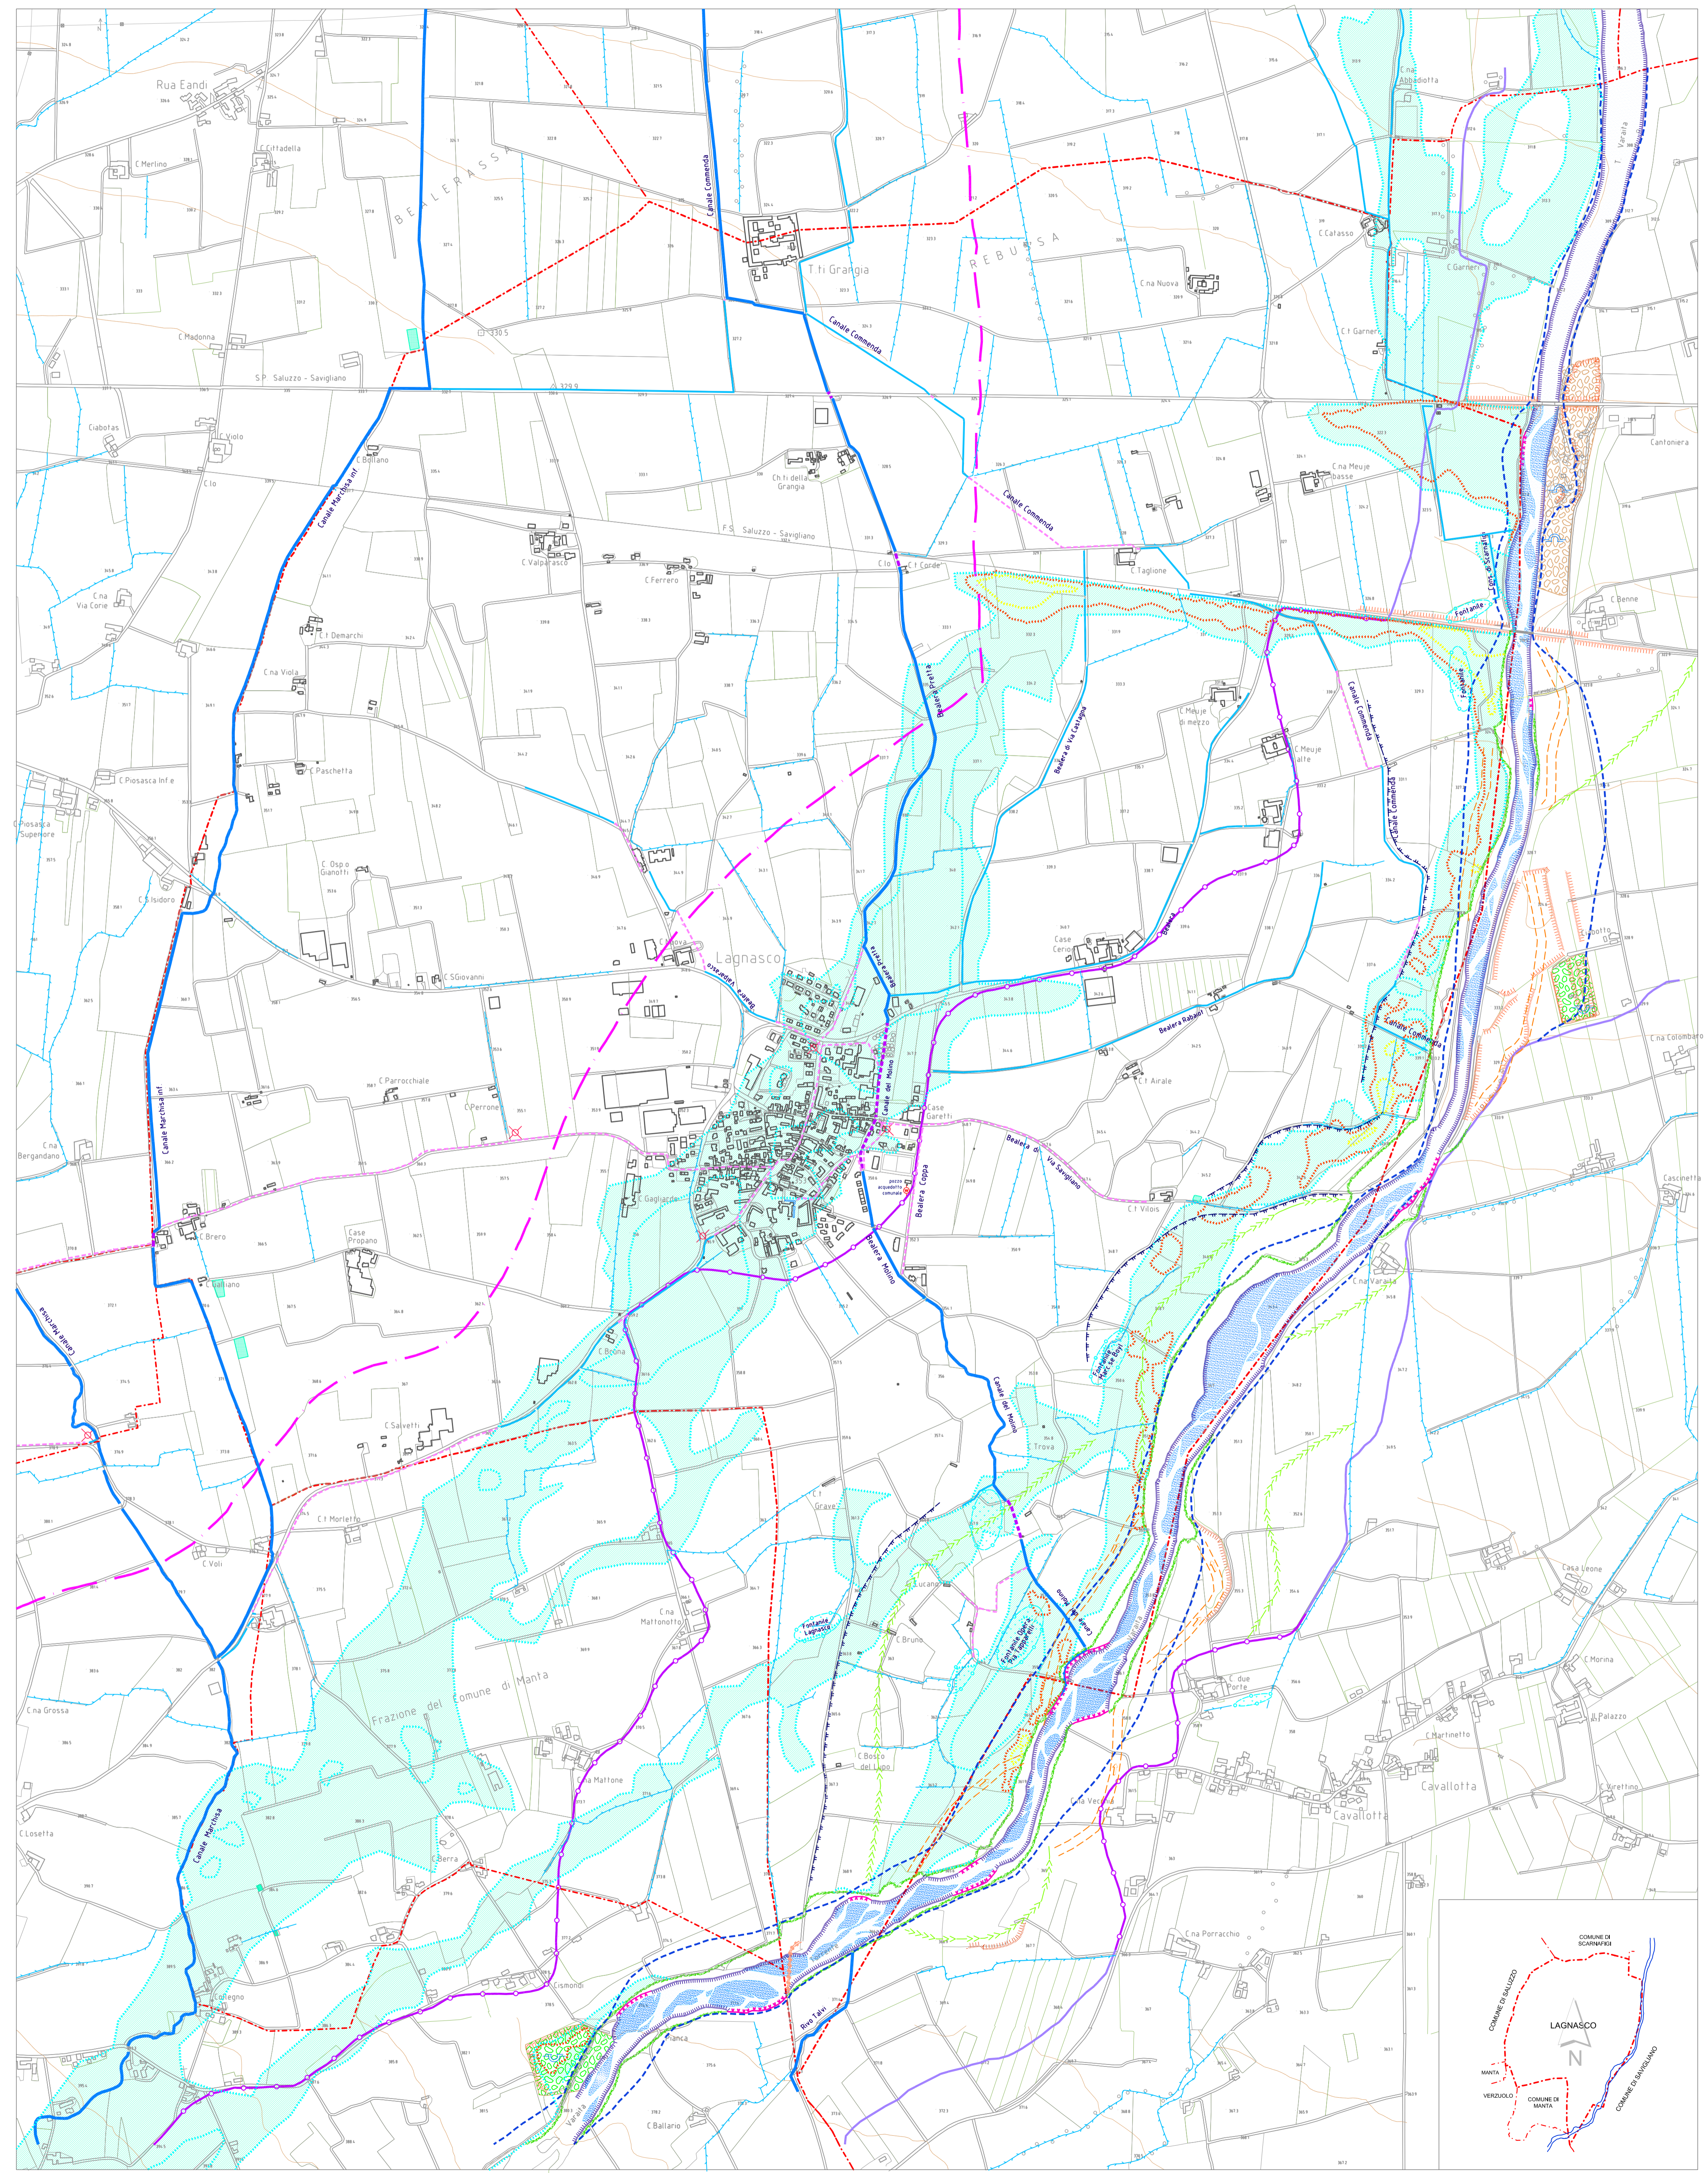
Elementi di valutazione della pericolosità del Torrente Varaita

Limite esterno del canale di deflusso del T. Varaita, visualizzato sulla fotogrammetria georeferenziata AGEA del 2009. Sono incluse le aree laterali ripariali colonizzate, riattivabili in condizioni di piena ordinaria.

Canale di deflusso del T. Varaita, visualizzato sulla fotogrammetria georeferenziata AGEA del 2009. Sono individuati i depositi ghiaiosi e il fondamento pluricursale del torrente.

Erosioni laterali di sponda del T. Varaita.
